## **SKRÓCONY OPIS PRZEDMIOTU ZAMÓWIENIA (SOPZ)**

Miejskie Zakłady Autobusowe Sp. z o.o. z siedzibą w 01-710 Warszawa, ul. Włociańska 52, zwane dalej Zamawiającym, proszą o sporządzenie oferty na wykonanie poniżej wyspecyfikowanych robót budowlanych dla zadania – „Remont korytarza i klatki schodowej w Budynku Socjalnym oraz roboty naprawcze w Budynku Administracyjnym” na terenie Oddziału Przewozów R3 Ostrobramska, ul. Ostrobramska 38, 04-193 Warszawa.

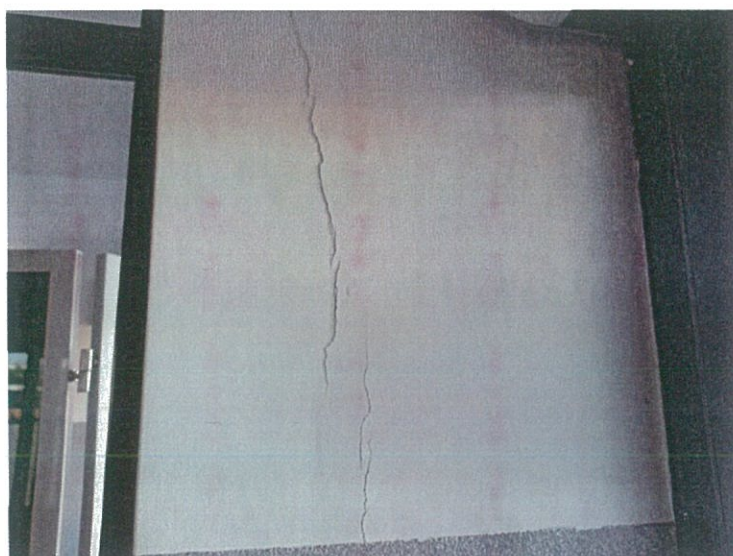
Zdjęcie nr 2 - uszkodzone spękane

tynki ościeży w hallu dyspozytorni w Budynku Administracyjnym przeznaczone przez Zamawiającego do robót naprawczych.

32. Naprawa tynku wewnętrznego ościeży w hallu wejściowym do dyspozytorni z miejscową naprawą tynku mozaikowego – **0,917 m<sup>2</sup>**.

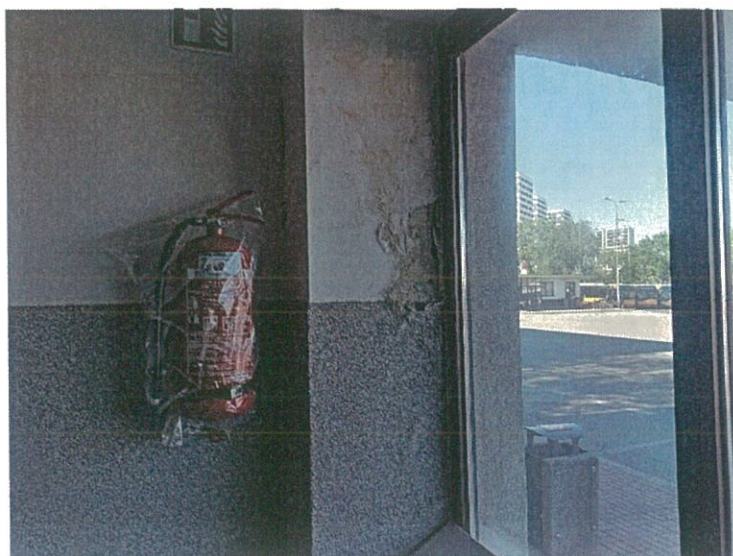
Zdjęcie nr 3 - uszkodzone zmurszałe

tynki ościeży w hallu dyspozytorni w Budynku Administracyjnym przeznaczone przez Zamawiającego do robót naprawczych.

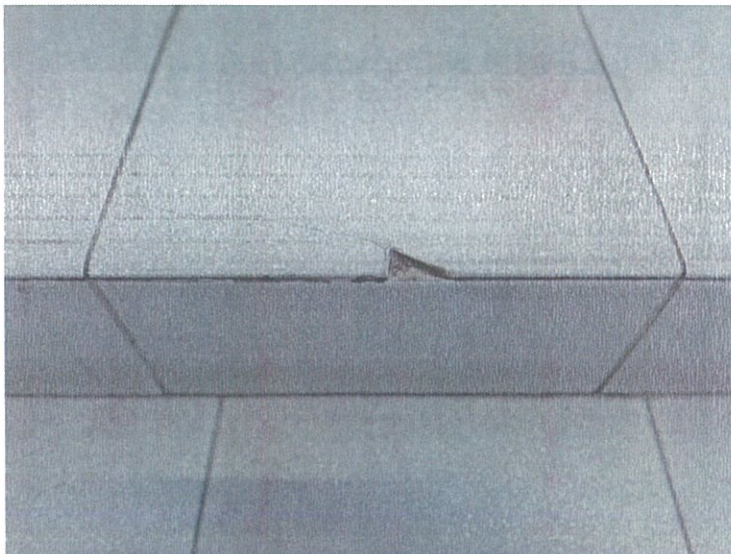
Zdjęcie nr 4 - wyszczerbione płytki na biegu schodowym w Budynku Socjalnym przeznaczone do wymiany na nowe.

21. Ułożenie nowej okładziny podłogowej z płytek gresu R10/11 z noskami na zaprawie klejowej na biegu klatki schodowej - skucie wyszczerbionych oraz zakup, dostawa i ułożenie 5 sztuk nowych płytek z gresu R10/11 z noskami na biegu klatki schodowej z uzupełnieniem spoinowania płytki pod oknem – **0,51 m<sup>2</sup>**.
22. Obsadzenie w murze osłony (gilzy, rozetki) w przegrodzie pionowej - osłona przejścia przez ścianę z cegieł instalacji (poziomu) c.o. w korytarzu – **1 szt.**
23. Wywiezienie samochodami samowyladowczymi gruzu z rozbieranych konstrukcji ceglanych na odległość 14 km ze składowaniem i utylizacją odpadów – **0,292 m<sup>3</sup>**.

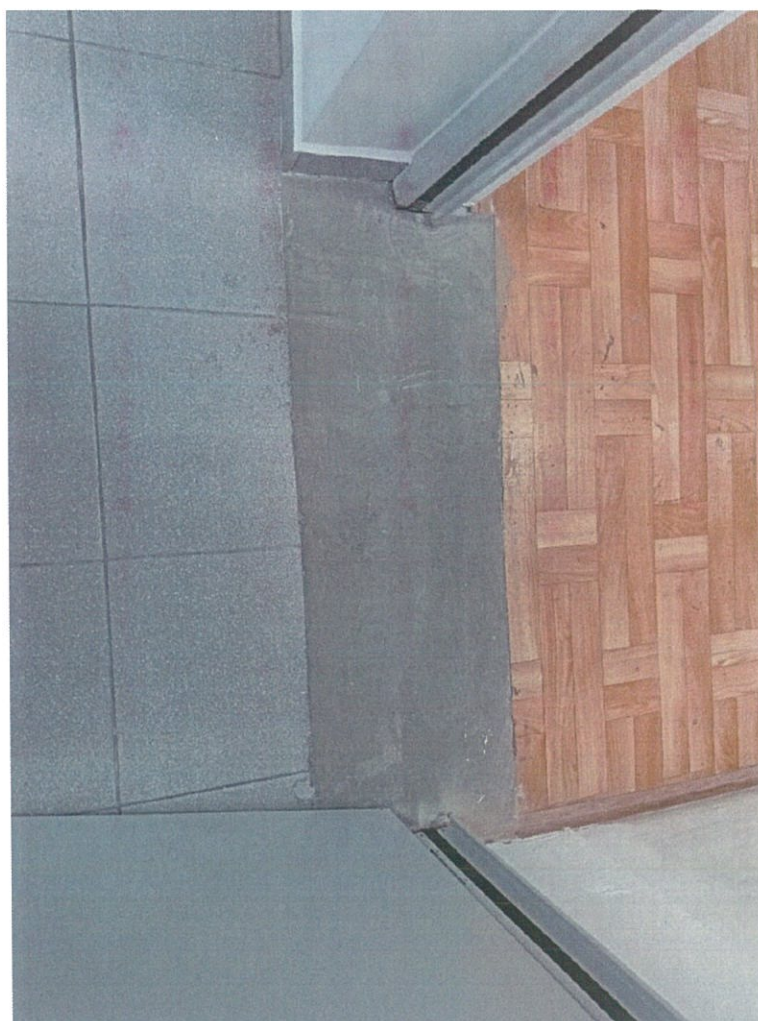
Zdjęcie nr 5 - widoczny brak wykończenia posadzki w klatce schodowej w Budynku Socjalnym. Należy wykuć istniejące podłoże betonowe i ułożyć brakującą okładzinę podłogową z płytek gresu.

14. Skucie betonu przy głębokości skucia do 1 cm na podłogach na klatce schodowej. Krotność 4 – **0,368 m<sup>2</sup>**.
15. Ułożenie okładziny podłogowej z płytek gresu R10/11 z nacinaniem płytek na zaprawie klejowej na klatce schodowej – **0,368 m<sup>2</sup>**.

16. Spoinowanie okładziny podłogowej z płytek gresu R10/11, np. spoiną epoksydową lub inną równoważną, na klatce schodowej – **0,368 m<sup>2</sup>**.
17. Uporządkowanie instalacji elektrycznej - ułożenie w korytkach przewodów instalacji elektrycznej zasilającej oprawę oświetleniową w szatni na I piętrze w Budynku Socjalnym na odcinku do 1,00 m – **1 kpl.**

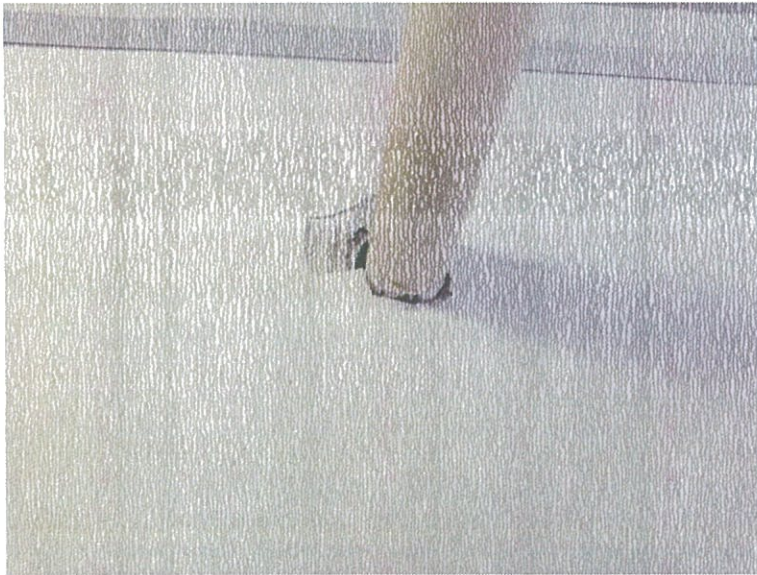
Zdjęcie nr 6 - widoczny brak wykończenia przejścia poziomego c.o. przez przegrodę pionową w klatce schodowej w Budynku Socjalnym. Należy zamontować brakującą osłonę (gilzę) z naprawą tynku.

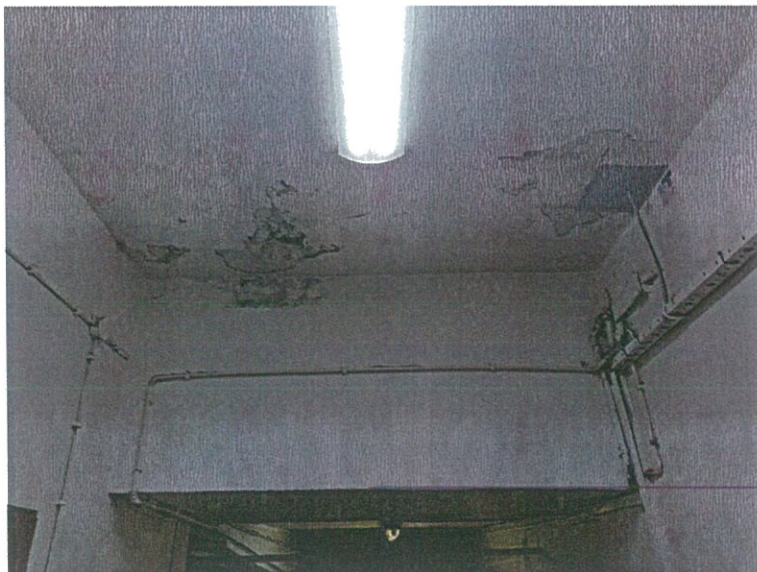
Zdjęcie nr 7 - zmurszałe tynki sufitu w korytarzu na parterze w Budynku Socjalnym przeznaczone do robót naprawczych spowodowane czynnymi zaciekami z natrysków na I piętrze.

5. Odbicie zmurszałych i odparzonych tynków i uzupełnienie tynków zwykłych wewnętrznych kat. III z zaprawy cementowo-wapiennej na ścianach z cegieł – **4,15 m<sup>2</sup>**.

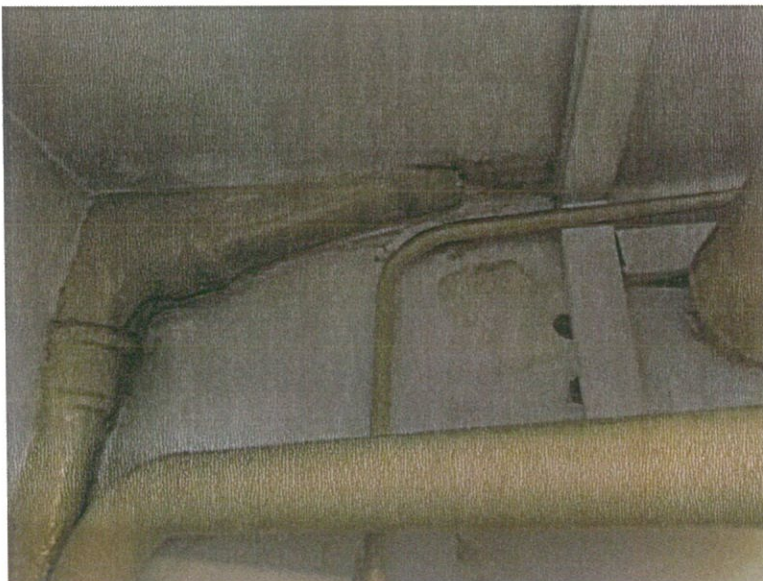
Zdjęcie nr 8 - widoczne zacieki w korytarzu na parterze w Budynku Socjalnym.

1. Skasowanie wykwitów i przebarwień na powierzchni tynków wewnętrznych ścian i sufitów – **2,55 m<sup>2</sup>**.
2. Przecieranie istniejących tynków wewnętrznych z zeszkrobaniem farby na stropach – **4,26 m<sup>2</sup>**.

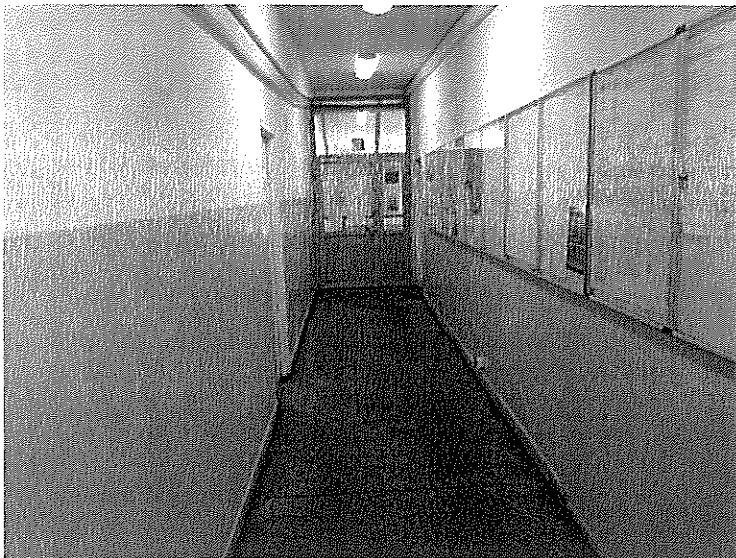
Zdjęcie nr 9 - ogólny widok korytarza na parterze w Budynku Socjalnym. Posadzka z lastryko przeznaczona do renowacji, w korytarzu Zamawiający zaplanował malowanie ścian i sufitów farbą emulsyjną ścierną i szorowaną z malowaniem lamperii.

24. Renowacja - nawierzchni podłogowej z masy lastrykowej w korytarzu Budynku Socjalnego - czyszczenie powierzchni lastryko z plam i zabrudzeń z miejscowym uzupełnieniem ubytków masami naprawczymi lub np. żywicami – **30,33 m<sup>2</sup>**.

25. Renowacja nawierzchni podłogowej z masy lastrykowej w korytarzu Budynku Socjalnego - szlifowanie mechanicznie powierzchni lastryko tarczami diamentowymi powierzchni lastryko z eliminacją rys, zadrapań i drobnych miejscowych nierówności – **30,33 m<sup>2</sup>**.

26. Renowacja nawierzchni podłogowej z masy lastrykowej w korytarzu Budynku Socjalnego - polerowanie powierzchni lastryko przy zastosowaniu past polerskich, proszków lub innych specyfików – **30,33 m<sup>2</sup>**.

27. Renowacja nawierzchni podłogowej z masy lastrykowej w korytarzu Budynku Socjalnego - impregnacja powierzchni lastryko impregnatami chroniącymi powierzchnię przed wilgocią, zabrudzeniami i innymi szkodliwymi czynnikami, dopasowana do struktury lastryko – **30,33 m<sup>2</sup>**.

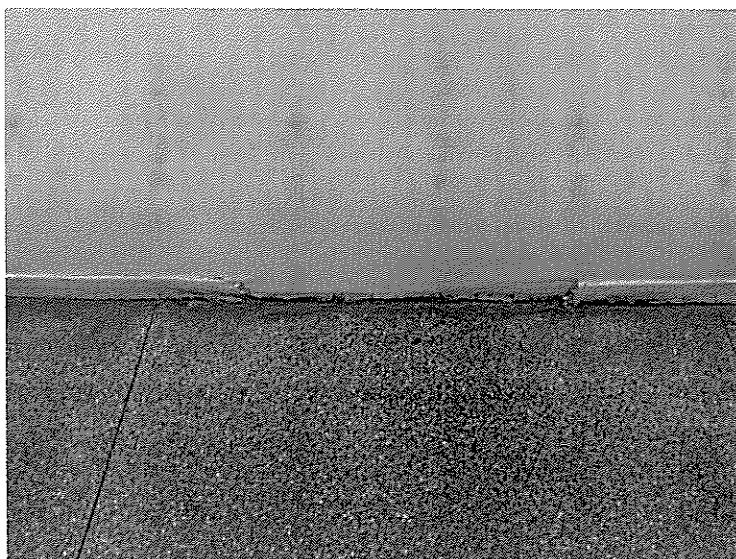
Zdjęcie nr 10 - widok cokołu na korytarzu na parterze w Budynku Socjalnym. Zamawiający zaplanował wykucie cokołu i położenie nowego cokołu o wysokości 10 cm z płytek gresu.

18. Wykucie istniejącego cokołu – **25,72 m**.
19. Ułożenie cokołu z płytek gresu na zaprawie klejowej o wysokości 10 cm wraz z uprzednim wyobleniem powierzchni ścian – **32,10 m**.

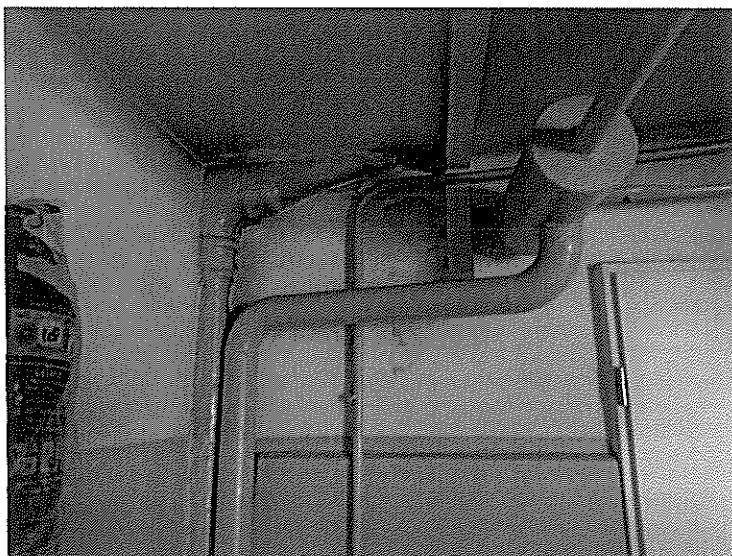
Zdjęcie nr 11 - korytarz na parterze w Budynku Socjalnym przeznaczony do malowania.

12. Gruntowanie podłogi preparatem głęboko penetrującym - powierzchnie poziome i pionowe – **105,44 m<sup>2</sup>**.
13. Dwukrotne malowanie farbami emulsyjnymi zmywalnymi doborowymi lateksowymi, np. Dulux lub równoważnymi, tynków wewnętrznych ścian i sufitów wraz z zagruntowaniem. Kolor farby do uzgodnienia z Zamawiającym – **105,44 m<sup>2</sup>**.

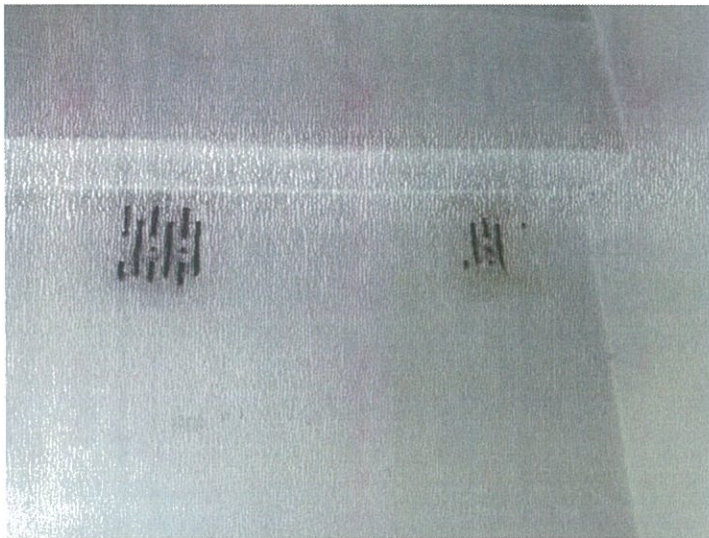
Zdjęcie nr 12 - dwie kratki wentylacyjne na ścianie kominowej w korytarzu na parterze Budynku Socjalnego przeznaczone do wymiany na nowe 14 x 14 cm z tworzywa sztucznego.

20. Wykucie z muru starych krętek wentylacyjnych oraz zakup, dostarczenie i obsadzenie nowych krętek wentylacyjnych 14 x14 cm z tworzywa sztucznego na ścianie kominowej w korytarzu – **2 szt.**

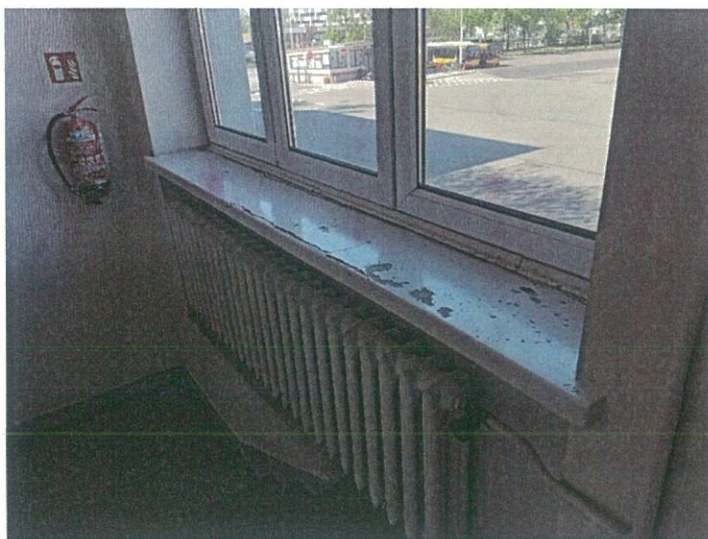
Zdjęcie nr 13 - parapet na klatce schodowej w Budynku Administracyjnym. Zamawiający zaplanował roboty naprawcze z końcowym malowaniem oraz pokrycie parapetu gęstą osłoną, np. z blachy stalowej powlekanej w kolorze białym.

28. Remont parapetów wewnętrznych - roboty przygotowawcze - oczyszczenie parapetów z zeskrabaniem starej farby i zagruntowaniem (klatka schodowa, korytarz) – **2,128 m<sup>2</sup>**.

29. Remont parapetów wewnętrznych - dwukrotne malowanie farbami olejnymi parapetów okiennych z miejscowym szpachlowaniem (klatka schodowa, korytarz) – **2,128 m<sup>2</sup>**.

30. Remont parapetów wewnętrznych - pokrycie parapetu okiennego osłoną w klatce schodowej. Zakup, dostawa i pokrycie parapetu okiennego osłoną, np. z blachy powlekanej grubości 0,7 mm w kolorze białym – **0,888 m<sup>2</sup>**.

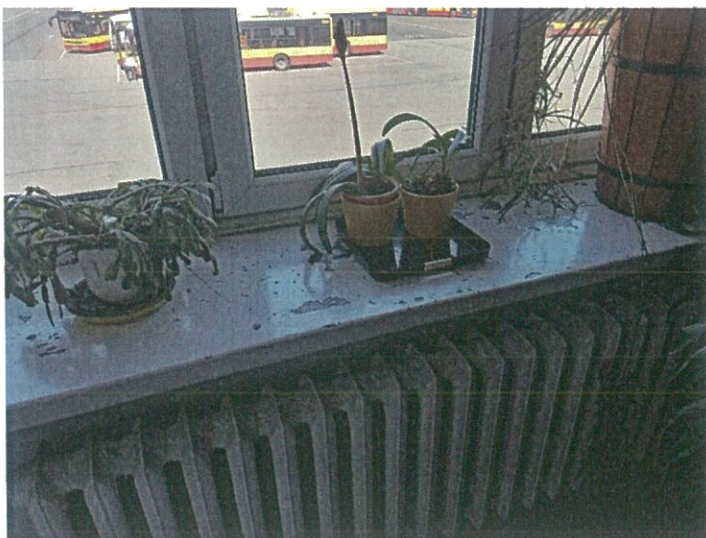
Zdjęcie nr 14 - parapet na klatce schodowej na I piętrze w Budynku Administracyjnym. Zamawiający zaplanował roboty naprawcze z końcowym malowaniem w kolorze białym.

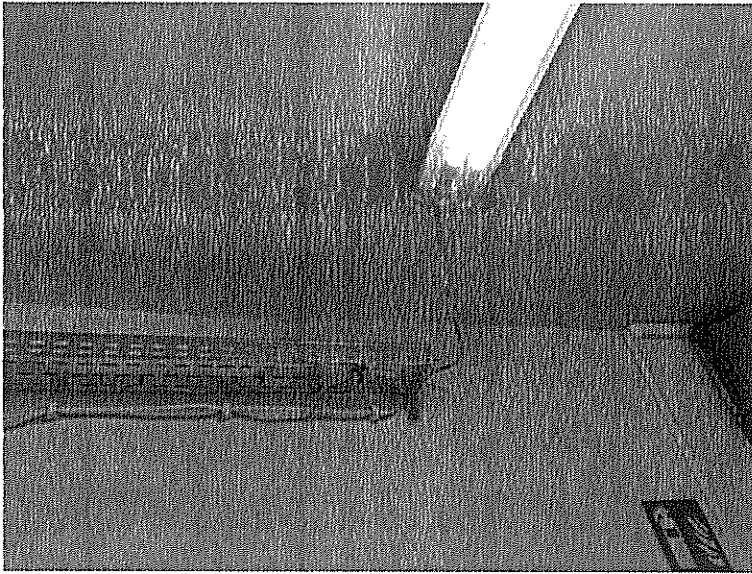
Zdjęcie nr 15 - widoczny brak uporządkowania zamontowanej instalacji elektrycznej - przewód zasilania oprawy oświetleniowej w szatni na I piętrze obok pomieszczenia natrysków należy ułożyć w korytku na ścianie i suficie.
